2021年12月1日
JR北海道函館支社

森駅の外壁（一部）が落下した件について

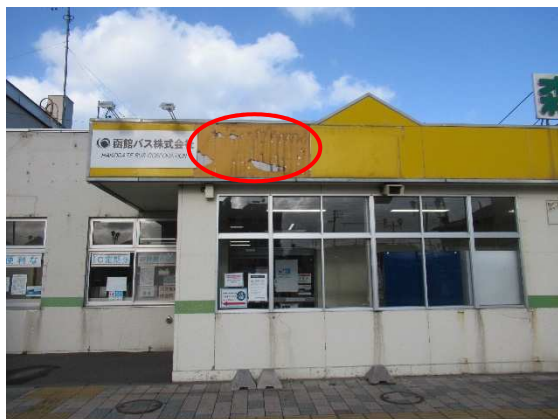
【駅舎外観】

確認したところ、森駅正面入り口の上にある外壁の一部が落下していたことが判明しました。この関係でけがをされた方はおりません。

なお、当該箇所については点検及び固定を行い、他に落下の恐れがないことを確認しています。

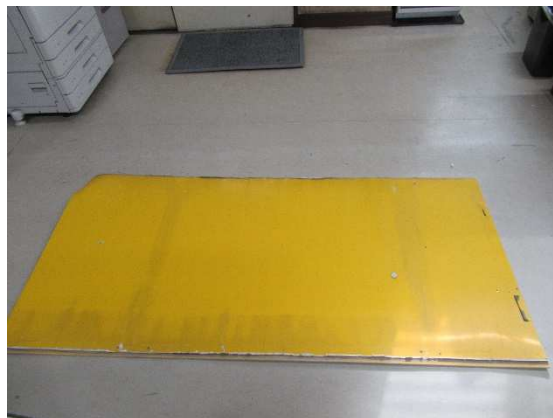
【落下した外壁材】

【落下物】 駅正面上部の外壁
（大きさ）縦87cm × 横182cm × 厚さ0.3cm
（重さ）約4.2kg（ケイ酸カルシウム板）
（設置）地上から3.0mの高さに設置
